## REPORTE DE EQUIPO TRAZADOR RED DE SALUD DEL CENTRO

Elaborado por: Ruben Caballero

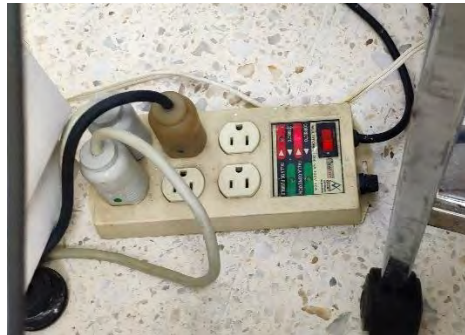
- Ningún equipo biomédico tiene la guía rápida de uso.
- Los equipos se encuentran conectados a un multitoma el cual no es recomendado para equipos biomédicos y el mismo no es de grado hospitalario.

El Johner Institute, una empresa líder en servicios de consultoría y acompañamiento para la regulación de los dispositivos médicos en Estados Unidos y la Unión Europea, publicó un artículo acerca del uso de multitomas para equipos biomédicos. En el artículo describen como el uso de multitomas en equipos biomédicos incrementa el riesgo en la seguridad del paciente y conlleva ciertos peligros que se detallan a continuación [2]:

- Un tomacorriente múltiple posee solo un conductor de conexión a tierra por lo cual si esta falla, todos los equipos presentarían desconexión de toma a tierra resultado en un riesgo en casos de corrientes de fuga. Por otro lado, si la conexión de fase falla, los equipos conectados podrían apagarse si no tienen respaldo por baterías.

- Debido al cable flexible que conecta el multitoma al receptáculo de pared, pueden presentarse roturas internas en el mismo, específicamente en los hilos de cobre, que no son fácilmente perceptibles.

- Debido a que las corrientes de fuga en el conductor de tierra en el multitoma se suman, puede causar un incremento de la temperatura del conductor aumentando la resistencia del mismo. Esto último disminuye la efectividad de conducción de estas corrientes de fuga afectando a todos los equipos conectados al multitoma.

- Generalmente los tomacorrientes múltiples se colocan al nivel del suelo lo que incrementa el riesgo de corto por exposición de líquidos.

Adicionalmente, los multitomas deben cumplir con lo estipulado en el artículo 20.18 del Reglamento Técnico de Instalaciones Eléctricas (RETIE) donde se establecen condiciones como: El conductor tanto en el cable flexible como en los terminales de conexión deben tener el calibre suficiente para soportar la carga de corriente de todos los equipos conectados [1]. Por todo lo anterior, se recomienda el no uso de multitomas con equipos biomédicos, en caso de ser necesario, asegurarse de implementar un tomacorriente múltiple de grado hospitalario y revisar que el mismo este debidamente certificado, posea supresión de picos, disipación de calor y protección contra sobrecorriente.

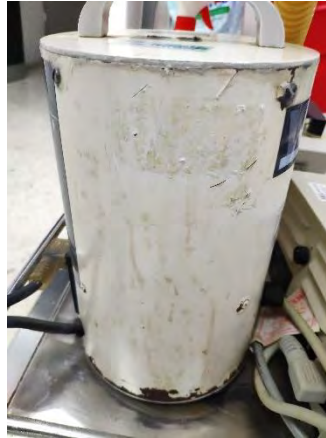
- El aspirador (01-08584) no se encuentra en buenas condiciones.

Se recomienda la evaluación para dar de baja al aspirador 01-08584 pues no se encuentra en condiciones óptimas.

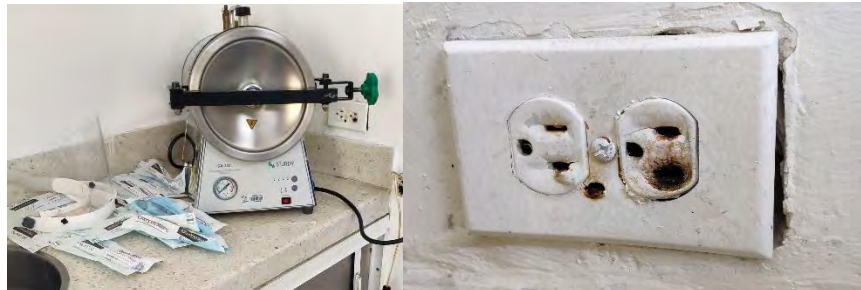
- La autoclave no tiene la guía rápida de uso
- El espacio dispuesto para el equipo es muy reducido.
- Se encuentran objetos cerca inflamables.
- El receptáculo se encuentra en malas condiciones.

Poner especial cuidado al estado de los receptáculos de los equipos debido a que puede acarrear daños o mal funcionamiento de los mismos.

Capacitar al personal en cuanto al mantenimiento del área segura de las autoclaves.

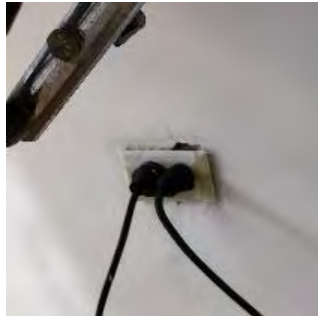
- Ningún equipo biomédico se encuentra conectado a un receptáculo de tipo hospitalario.
- El receptáculo de algunos equipos no era de tipo hospitalario y el mismo no se encontraba en buenas condiciones

Es importante recalcar nuevamente la importancia del cambio de los receptáculos a tipo hospitalario en los servicios críticos de los centros de salud.

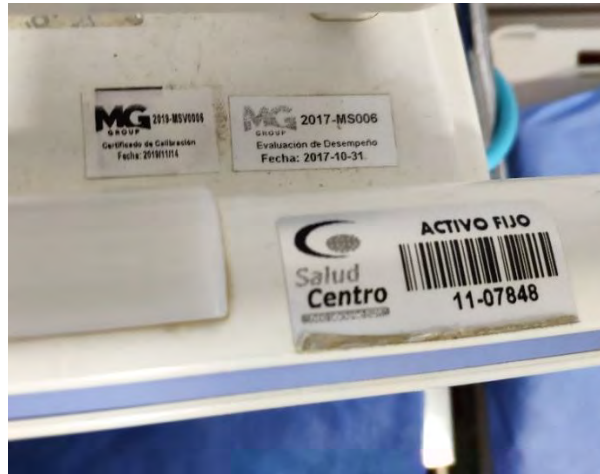
- El monitor 11-07848 posee múltiples stickers de activo fijo y de calibración, además de presentarse con suciedad y rastros de adhesivos. Por otro lado, el botón de encendido del equipo está fallando

Establecer un protocolo para el retiro de stickers adicionales en los equipos.

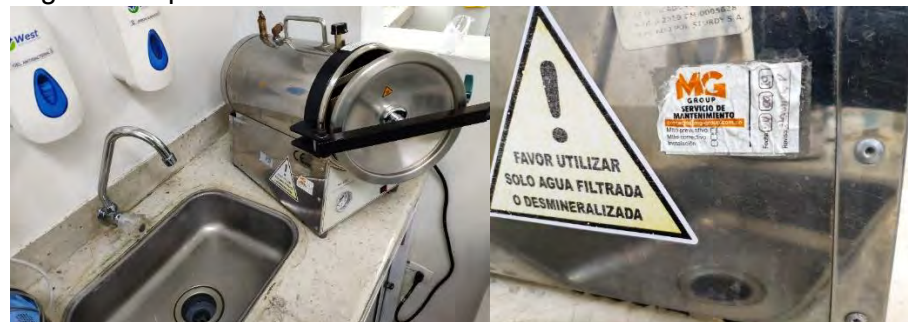
- La autoclave no tiene la guía rápida de uso
- No se evidencia un sticker de calibración de en el equipo.
- El espacio que está dispuesto para dispositivo dificulta su acceso y el hecho de estar cerca a una fuente de agua (lavaplatos) resulta inadecuado para el equipo
- Se nota un poco de oxido en el equipo y los stickers se encuentran desgastados por la humedad

Establecer un espacio adecuado para la autoclave del servicio de odontología.

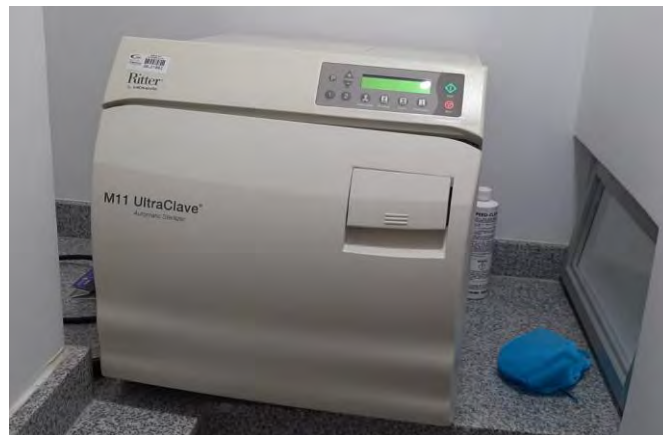
- La autoclave no tiene la guía rápida de uso
- El área designada para la autoclave no es la adecuada.

Las recomendaciones se resumen a solventar la carencia de las guías rápidas y de los receptáculos de tipo hospitalario.

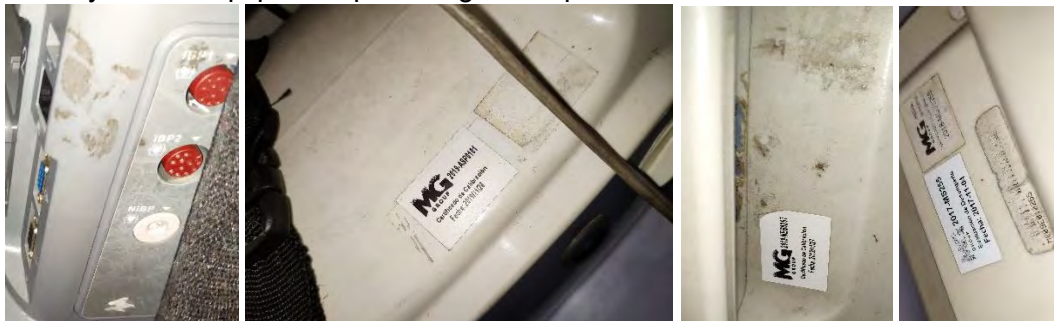
- La mayoría de equipos no poseen guías rápidas de uso.

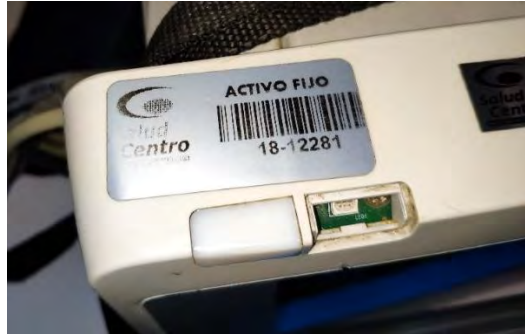
- Los equipos presentaban rastros de adhesivos y una limpieza inadecuada.
- Móvil 179: Aspirador Sucio y ventilador con fecha de calibración vencida.
- Móvil 176: Monitor con acceso en la carcasa (Daño).

Capacitar al personal en protocolos de limpieza para estandarizar el paso a paso del aseo de los móviles en el cambio de turno.

Establecer procedimientos para la remoción adecuada de stickers con los cuales se pueda eliminar completamente los residuos de adhesivos que podrían convertirse en focos de infección dentro de las ambulancias.

Capacitar al personal en la elaboración oportuna de tickets para los equipos con fallas o con carcasas dañadas.

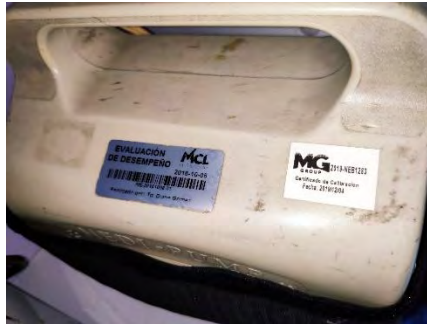
- Móvil 174: Nebulizador en mal estado físico y sin sticker de mantenimiento.
- Móvil 172: Nebulizador con restos de adhesivos.
- Móvil 171: Nebulizador en mal estado físico y sin sticker de mantenimiento.

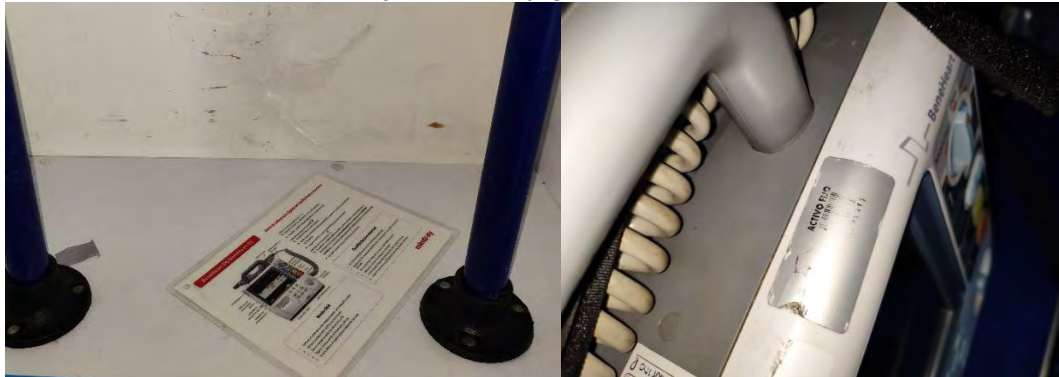
- Móvil 170: Sticker de activo fijo borrado y guía rápida no unida al equipo.

Reemplazar oportunamente los stickers de activo fijo que se encuentran borrados, se recomienda recubrir los stickers con plástico adhesivo para evitar que la tinta se remueva en la limpieza de los equipos.

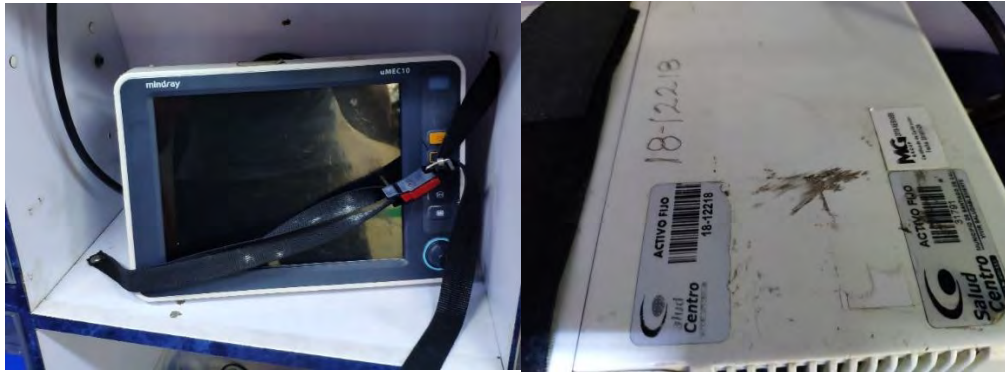
- Móvil 169: Aspirador Sucio y ventilador con fecha de calibración vencida.
- Móvil 167: Bombas de infusión con fecha de calibración vencida.
- Móvil 166: Monitor con acceso en la carcasa (Daño).
- Móvil 165: Monitor de signos vitales mal asegurado y sucio. Aspirador y nebulizador con restos de adhesivos.
